## **Statement zum Unfall und dem Untersuchungsbericht der BFU zum Unfall am 22.03.2000 bei Simmonswald**

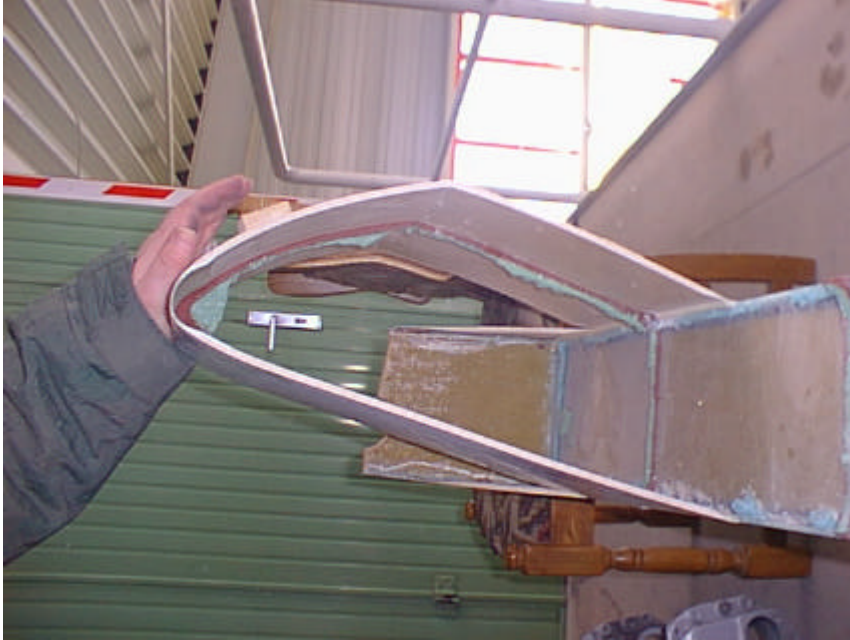
Die Torsionskräfte und Biegekräfte die bei solch einem Manöver entstehen sind so groß, dass alle Rippen in der Flügelnase zerstört werden, die Flügelnasenschale deformiert wird und sich ablöst.

Wir haben diese Art von Belastung in einem Versuch nachempfunden. Die vom Unfallflugzeug abgelöste Nasenschale weist genau auf denselben Bruchverlauf hin.

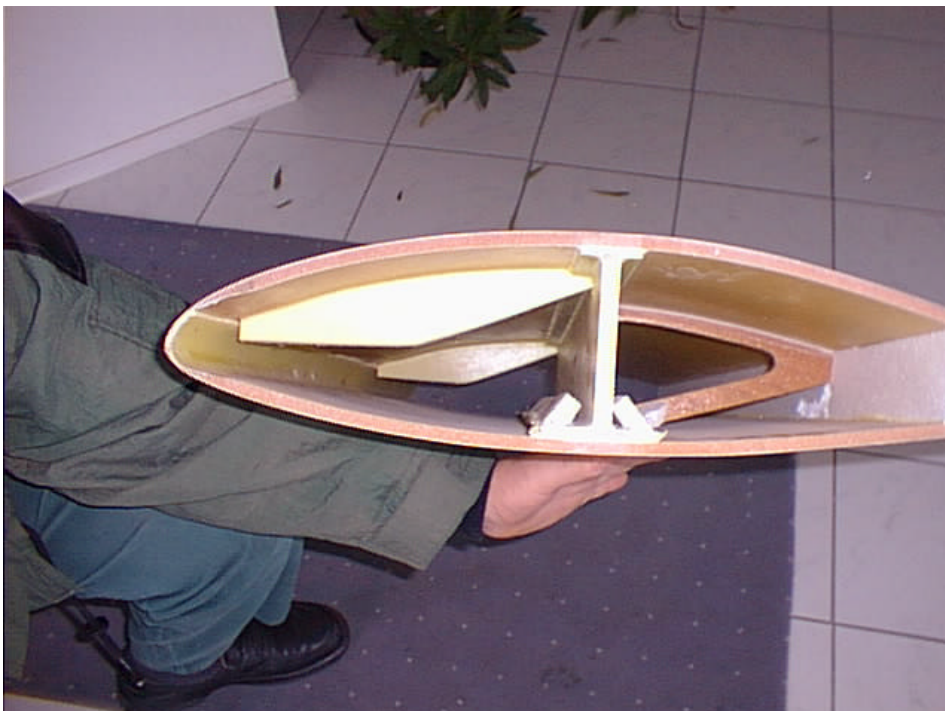
Hier zeigen wir an einem Beispiel wie der Holm und die Nasenschale bei einem modernen GFK – Segelflugzeug ( für Kunstflug zugelassen ) gefertigt wird. Deutlich zu sehen sind auch die Segmentrippen die nur an der Oberschale befestigt sind. Diese Segmentrippen dienen ausschließlich dazu, unter Belastung ein Ausbeulen der Nasenschale nach oben zu verhindern. Es ist deshalb völlig unerheblich, ob die Rippen hinten am Holm angeklebt sind.

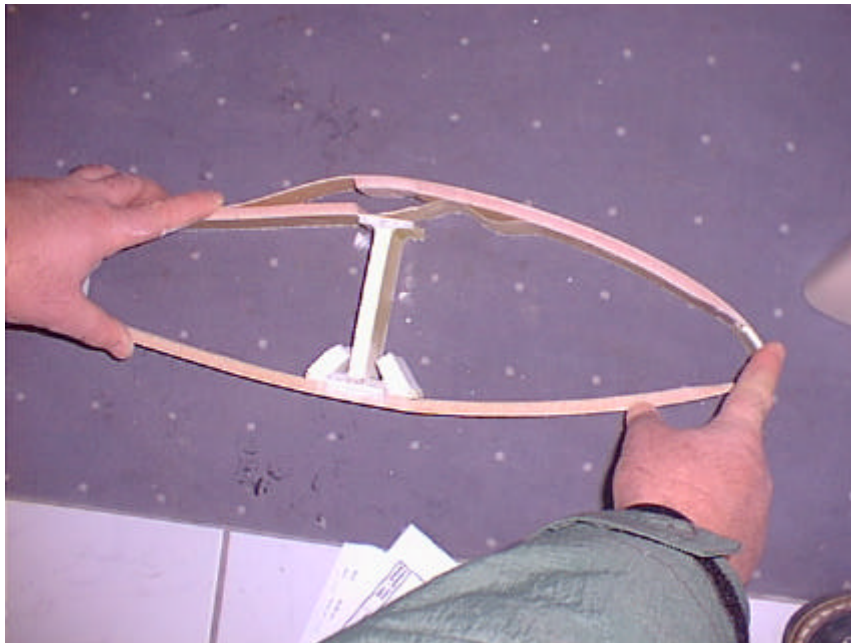
Bei einem Bruchversuch mit diesem Bauteil ergab sich ein ähnlicher Bruchverlauf. Nach dem Ausbeulen nach oben schält sich in letzter Konsequenz die Nasenschale von der Holmverklebung ab. Bei diesem Modell sind wie bei der Fascination keine Klebewinkel die Holm und Nasenschale verbinden.

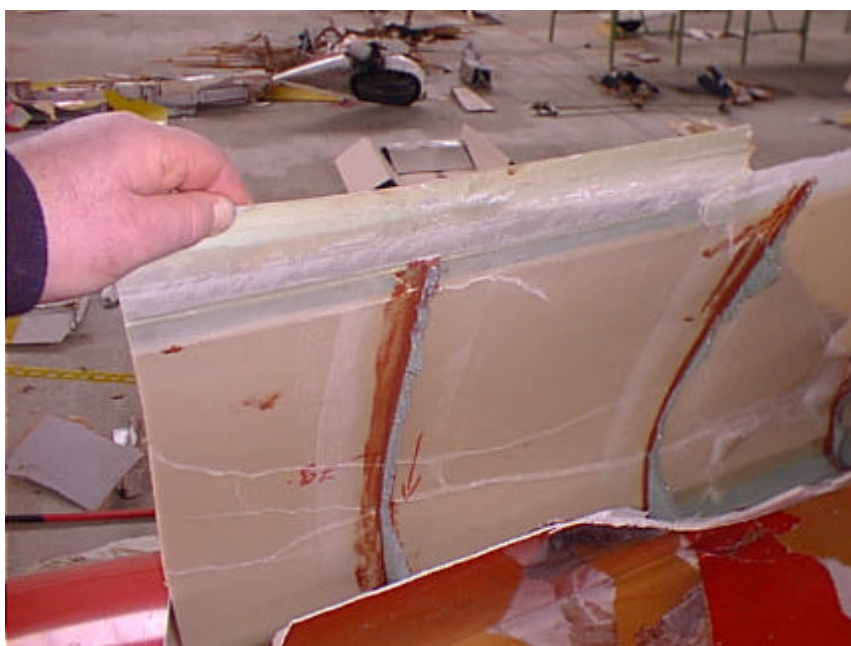
Wie wir bei einer erneuten Besichtigung der Teile festgestellt haben, ist die Verklebung der Flügelnase mit dem Holmobergurt wesentlich besser als in den Gutachten dargestellt wurde.

Dies wurde uns aufgrund unserer Einwände von der BFU Ende der letzten Woche bestätigt: „Die Verklebung der Nasenoberschale mit dem Holmobergurt sieht stellenweise, jedoch nicht durchgängig so aus, als ob das Harz bis auf die Glasfasern herausgerissen wurde.“

Dies bedeutet, dass die Verklebung über den ganzen Flügel genug Klebekraft besaß, denn diese Verklebung wurde bei der Herstellung in einem Arbeitsgang durchgeführt.

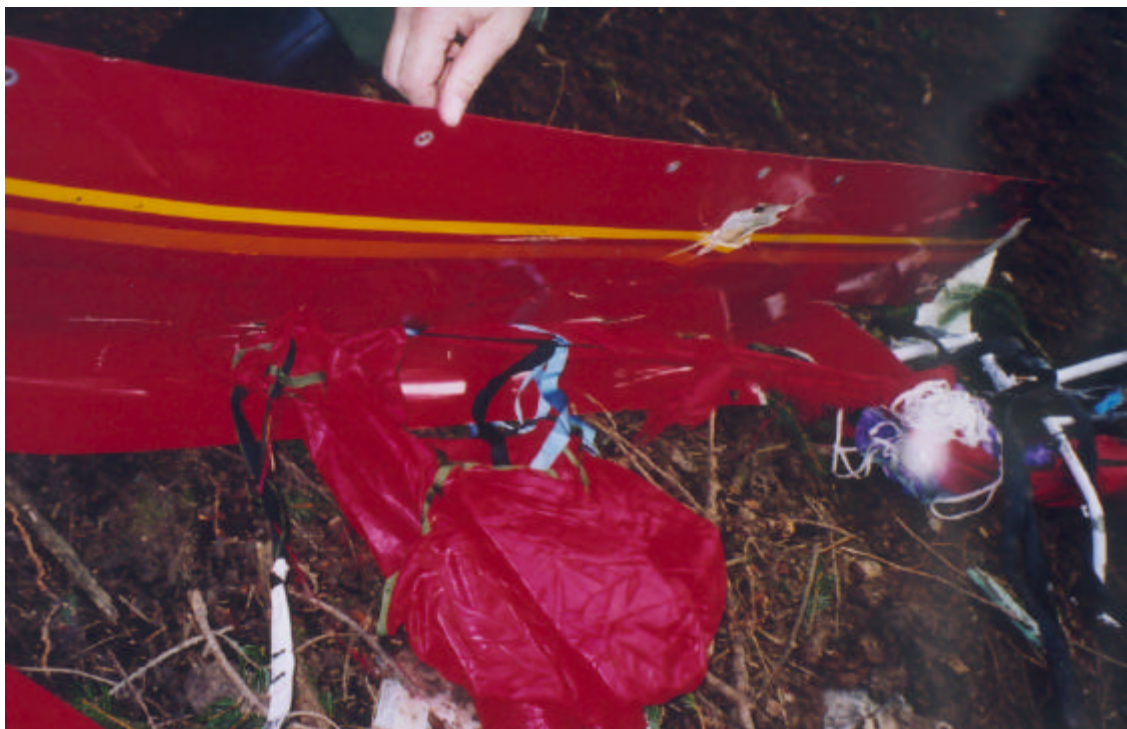
Wie die BFU richtig feststellte waren in der rechten Bordwand zwei Längsrisse entstanden. Diese Längsrisse verlaufen parallel zur Längsachse des Rumpfes. Genau an dieser Stelle verläuft hinter der Seitenverkleidung ein Diagonalrohr ca. 40° schräg nach oben. Beim Auslösen des Rettungsgerätes in der Luft müssten diese Risse durch die Ablenkung des Diagonalrohres ebenfalls schräg nach oben verlaufen, was aber nicht der Fall ist.

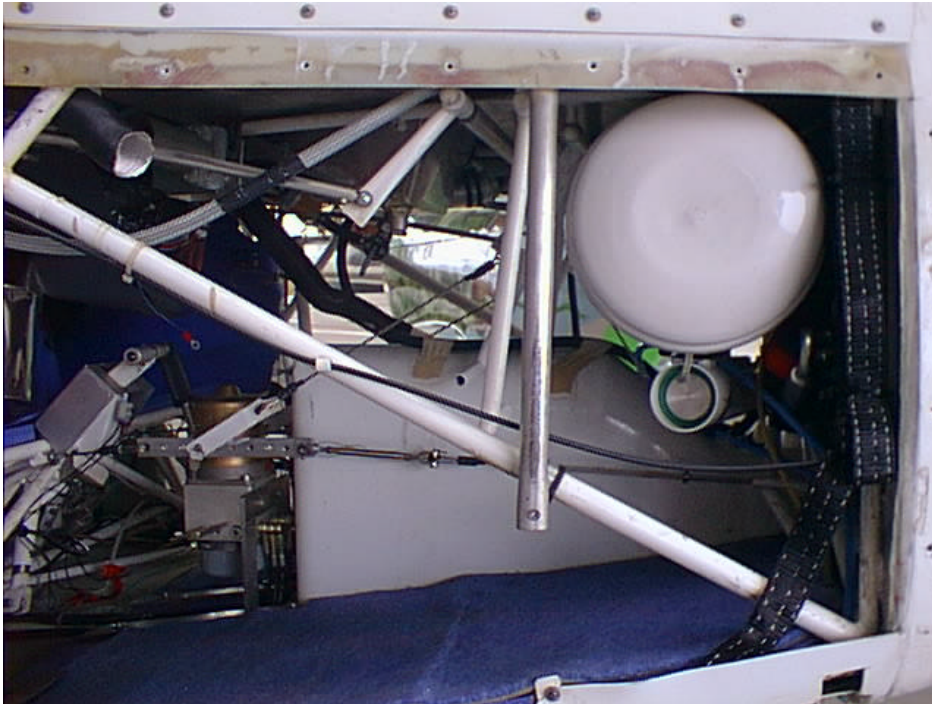
Auf diesem Bild ist dieses Diagonalrohr deutlich zu sehen. Die Montage des senkrechten Alurohres als Abweiser wurde von uns bei der technischen Mitteilung vom 16.08.2000 vorgeschrieben.

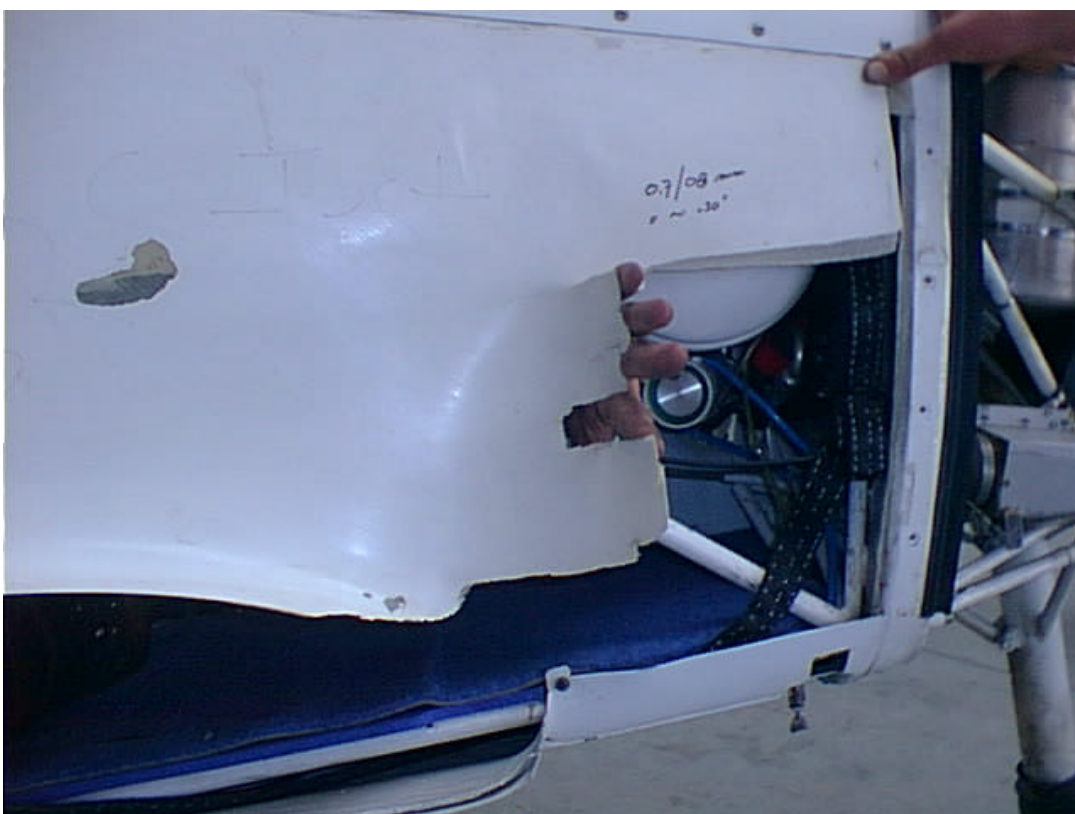
Wir haben vor der Musterzulassung als Funktionsnachweis für das System im Beisein des Musterbetreuers einen Durchschussversuch am Boden durch die Seitenverkleidung durchgeführt. Bei diesem von der Bauvorschrift nicht geforderten Versuch stellte die Seitenverkleidung für die Rakete überhaupt kein Hindernis dar. Die Seitenverkleidung wurde wie Zeitungspapier problemlos durchschlagen, die an dieser Stelle 0,8 mm starke GFK Struktur schälte sich wie eine Orangenschale nach außen und der Schirm wurde vollständig ausgezogen. Selbst eine Spiralfeder, die man mit einem Finger abreißen kann, darf ein funktionstüchtiges Rettungssystem nicht behindern. Bei diesem Versuch waren nach dem Durchschuss keine Schmauchspuren an der Seitenverkleidung zu erkennen.

Auf diesem Bild sieht man die bei dem Durchschussversuch verwendete Seitenverkleidung.

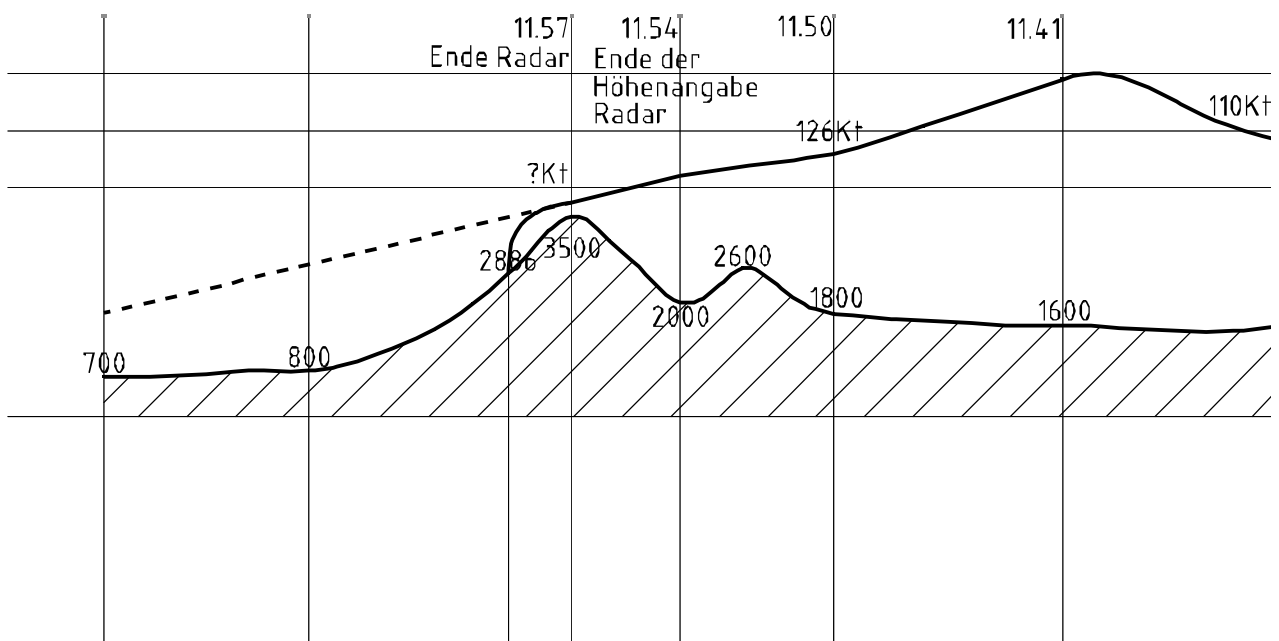
Auf der folgenden Darstellung sieht man die letzten 20 min des Fluges. Wie zu erkennen ist wurde gegen 11.41 Uhr ein Sinkflug eingeleitet. Die letzte Höhenaufzeichnung war um 11.54 mit 4200 ft . Um 11.57 endet die Radaraufzeichnung. Zu diesem Zeitpunkt befand sich das Flugzeug kurz vor dem letzten Höhenrücken des Schwarzwaldes und noch ca. 4 km von der Unfallstelle entfernt. Nach dem Überfliegen dieses Höhenzuges ist der direkte Anflug auf den Zielflugplatz Bremgarten ohne weitere Hindernisse möglich. Die tatsächlich geflogene Geschwindigkeit auf den letzten 4 km konnte nicht mehr ermittelt werden.

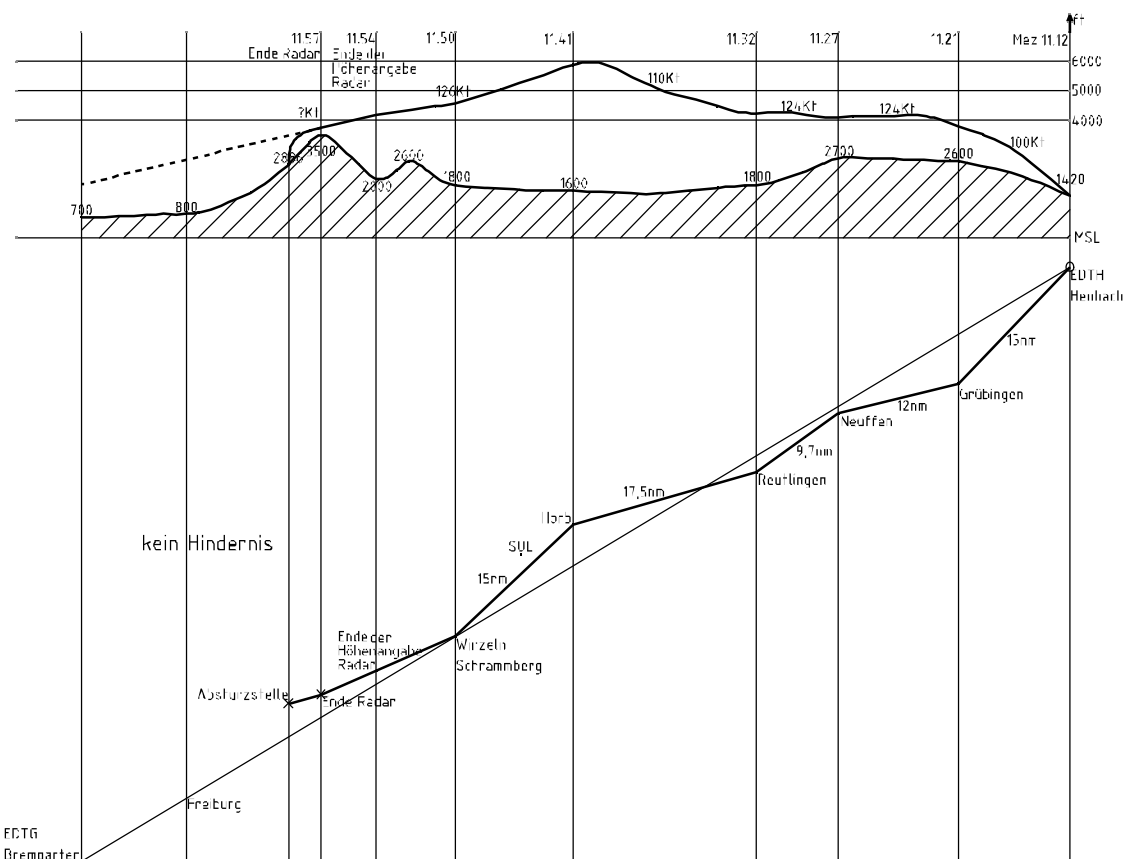
In dieser Graphik ist der gesamte Flug dargestellt.
